Assunto: Acompanhamento da Garantia de Obras Jardim Esperança.

PARECER TÉCNICO

Em acompanhamento da garantia das obras de infraestrutura do novo Jardim Esperança, regidas pelos contratos **CONTRATO 084/2020 (INFRAESTRUTURA URBANA - "EXECUÇÃO DE TERRAPLANAGEM, GUIAS E SARJETAS, DRENAGEM DE ÁGUAS PLUVIAIS, PAVIMENTAÇÃO ASFÁLTICA E PRAÇA ESPORTIVA - ETAPA 1)** e **CONTRATO 085/2020 (INFRAESTRUTURA URBANA - "EXECUÇÃO DE TERRAPLANAGEM, GUIAS E SARJETAS, PAVIMENTAÇÃO ASFÁLTICA, SINALIZAÇÃO VIÁRIA (HORIZONTAL E VERTICAL), CALÇAMENTO E ACESSIBILIDADE - ETAPA 2")**, equipe técnica da S.O.D.U (Secretária de Obras e Desenvolvimento Urbano), representada pela Seção de Engenharia e Arquitetura responde tecnicamente o questionado conforme segue abaixo.

Assunto: **Afundamento do pavimento asfáltico no Jardim Anésia e no Jardim Esperança**

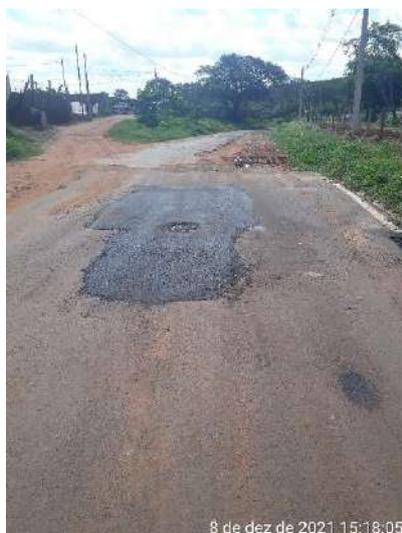
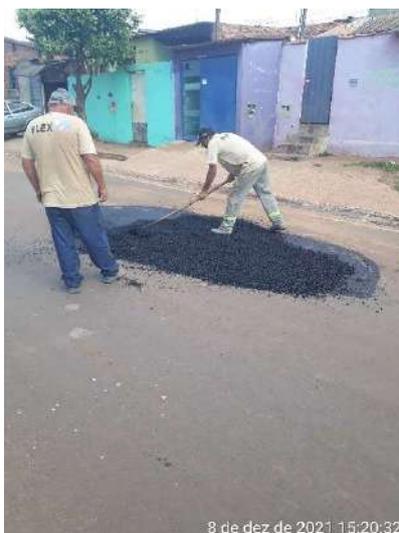
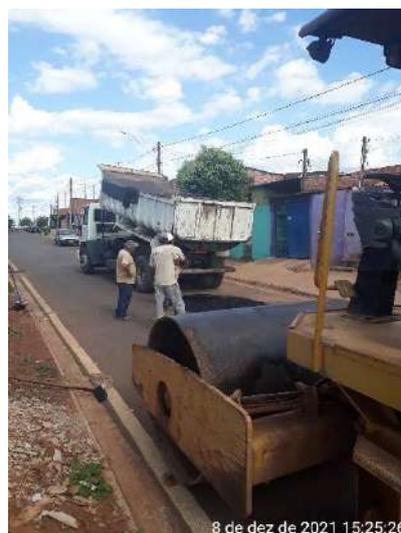
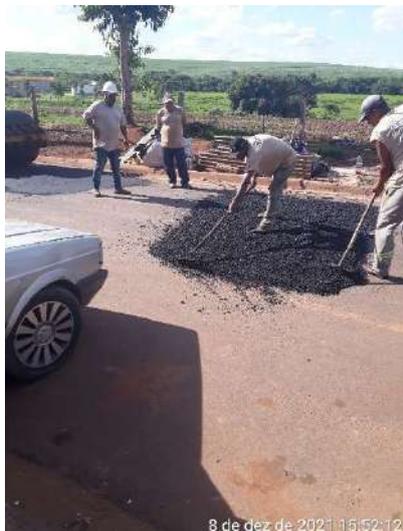
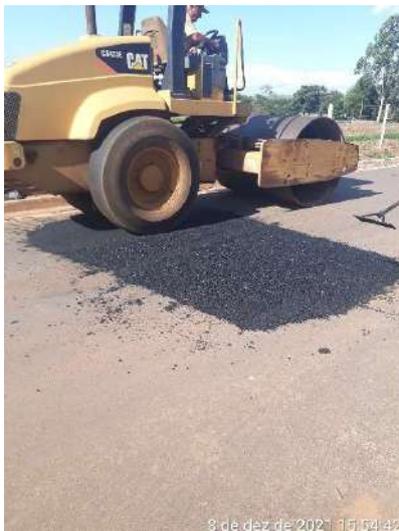
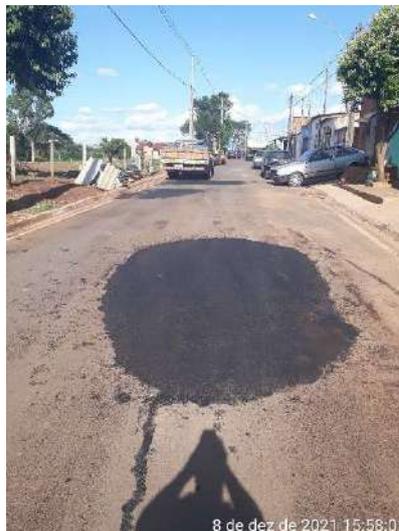
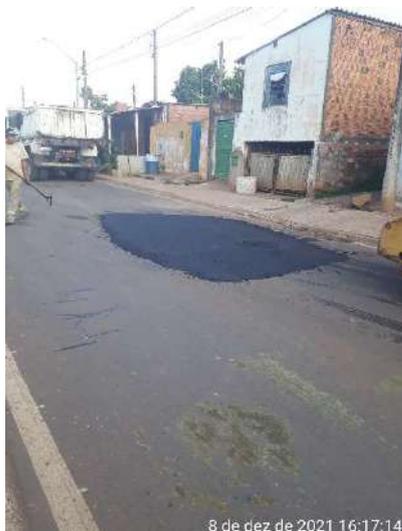
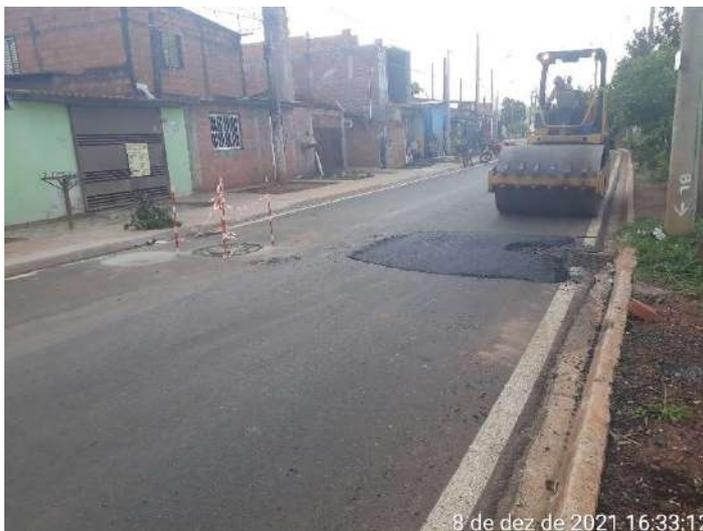
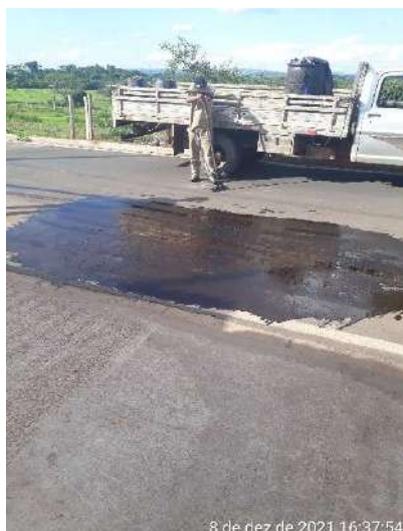
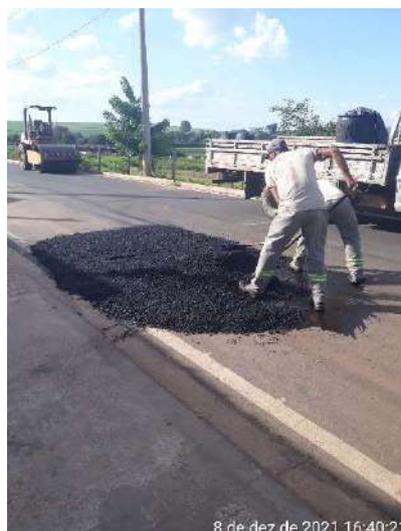
1. DOS REPAROS REALIZADOS

Conforme fotos abaixo foi observado Afundamento plástico e deformações do tipo couro de jacaré na estrutura do pavimento em cerca de 23 (vinte e três) pontos, entretanto, observou-se que apenas e 4 (quatro) pontos são de responsabilidade da empresa contratada/executora (**FLEX – COMÉRCIO E REPRESENTAÇÃO EIRELI**), sendo outros 19 (dezenove) pontos de responsabilidade da empresa gestora dos serviços de água e esgoto do município (**BRK Ambiental S/A**). Diante disso, abaixo relatório fotográfico dos reparos observados.

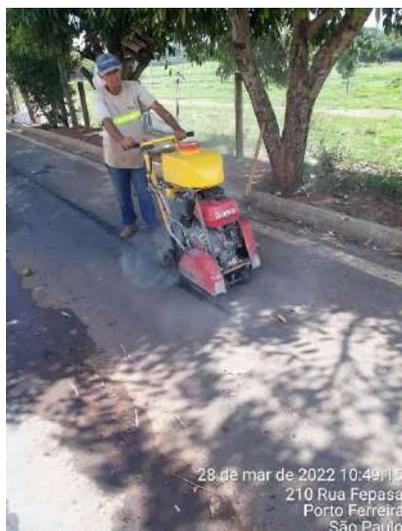
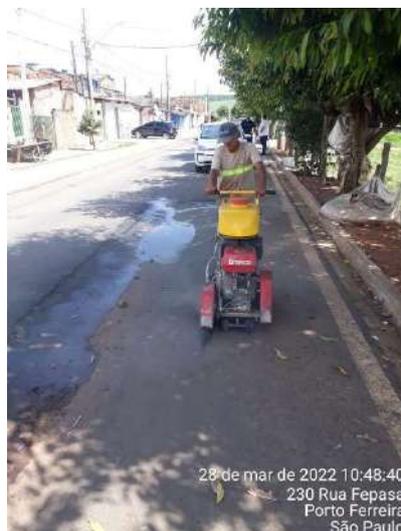
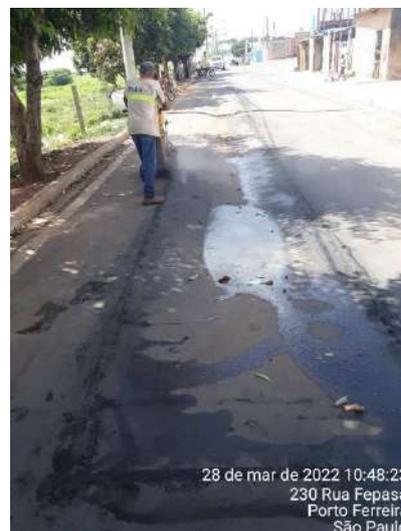
3. DAS TRATATIVAS PARA REPAROS

Inicialmente foi elaborada nova notificação à empresa executora da obra, **FLEX – COMÉRCIO E REPRESENTAÇÃO EIRELI**, cuja qual, conforme fotos abaixo já iniciou os reparos e posteriormente será elaborada notificação a empresa **BRK Ambiental S/A**, para que contribua com os reparos que lhe são pertinentes devidos aos afundamentos e deformações gerados após as escavações para reconstrução da rede de esgotamento sanitário. Cumpre

informar que devido a questões técnicas e de segurança viária podemos ter apenas uma empresa intervindo no local por vez.

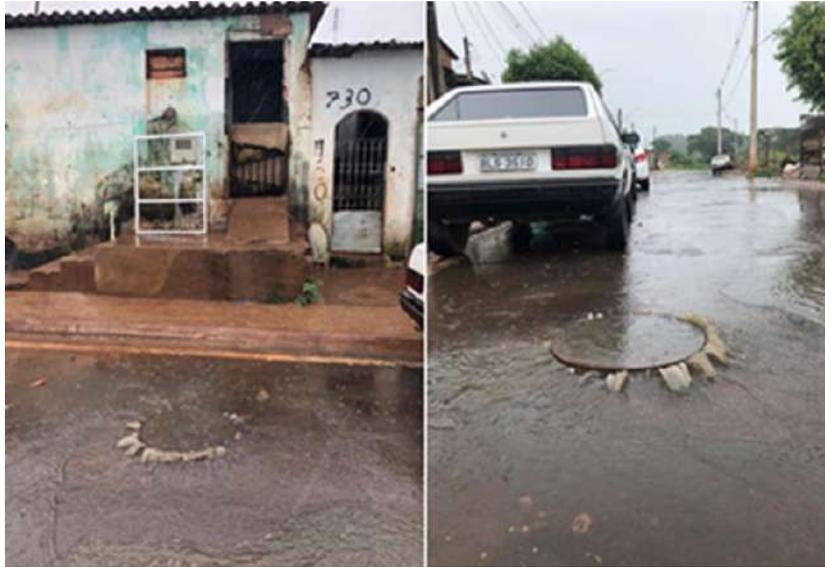
Imagem 1 e 2: Transbordo de PV na Avenida Marcolino Reducino, 730 ou conforme ofício Rua da Fepasa, Jardim Esperança.

O lançamento de água de chuva na rede de esgoto, além de acarretar diversos transtornos ao sistema de esgotamento sanitário, o qual não foi projetado para receber grandes volumes como no caso acima, podem prejudicar os reparos realizados no pavimento, devido à infiltração de água da chuva.

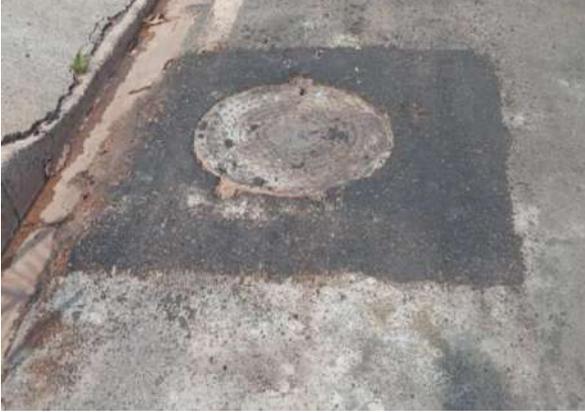
1. Rua Albina Moraes Peres, 860	2. Rua Albina Moraes Peres, 796

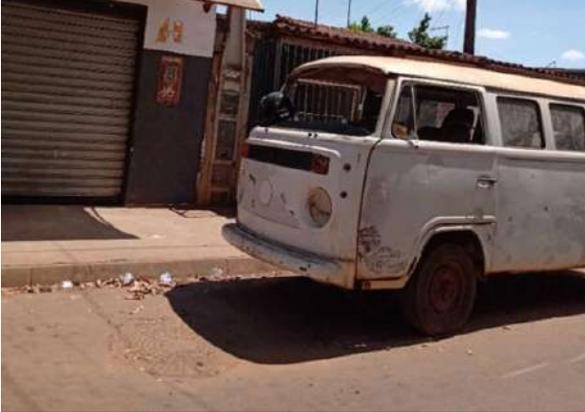
No ponto de intervenção da Rua Albina Moraes Peres, 580, há um veículo estacionado, e apesar do contato da Concessionária junto ao proprietário, o mesmo permanece no local, impedindo o acesso para as manutenções no pavimento. A Concessionária continuará com novas tentativas de acesso ao local.

3. Rua Albina Moraes Peres, 580 – Impedimento por veículo no local.	4. Rua Albina Moraes Peres, 500

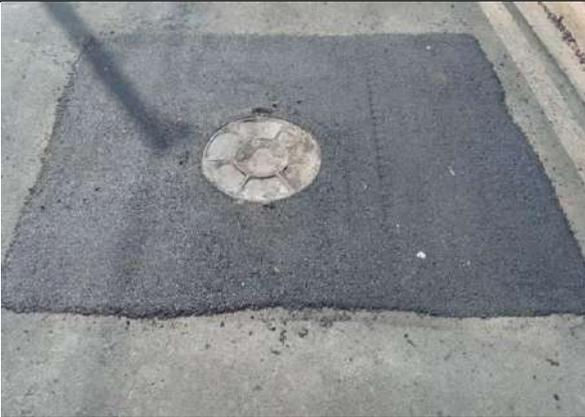
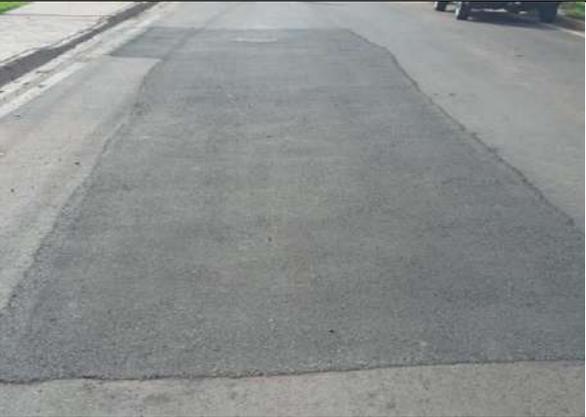
5. Rua Fepasa, 110	6. Rua Fepasa, 385
